Messen im Bauwesen 2010

Baugrube Gutenberghof, Hannover Auswirkungen auf den angrenzenden Gleiskörper

Dipl.-Ing. Thomas Garbers, Ingenieurservice Grundbau GmbH
Dipl.-Ing. Uwe Häuser, Franki Grundbau GmbH & Co. KG

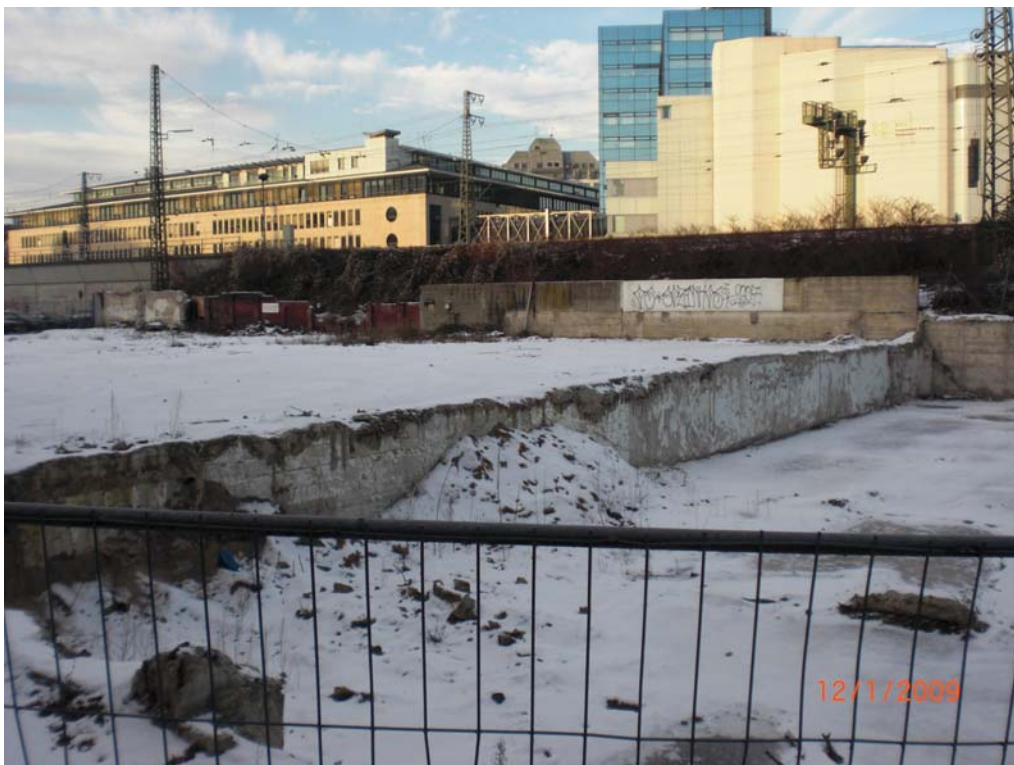
Bild 3: Baufeld im Januar 2009 mit vorhandenen Kellern und Bahndamm

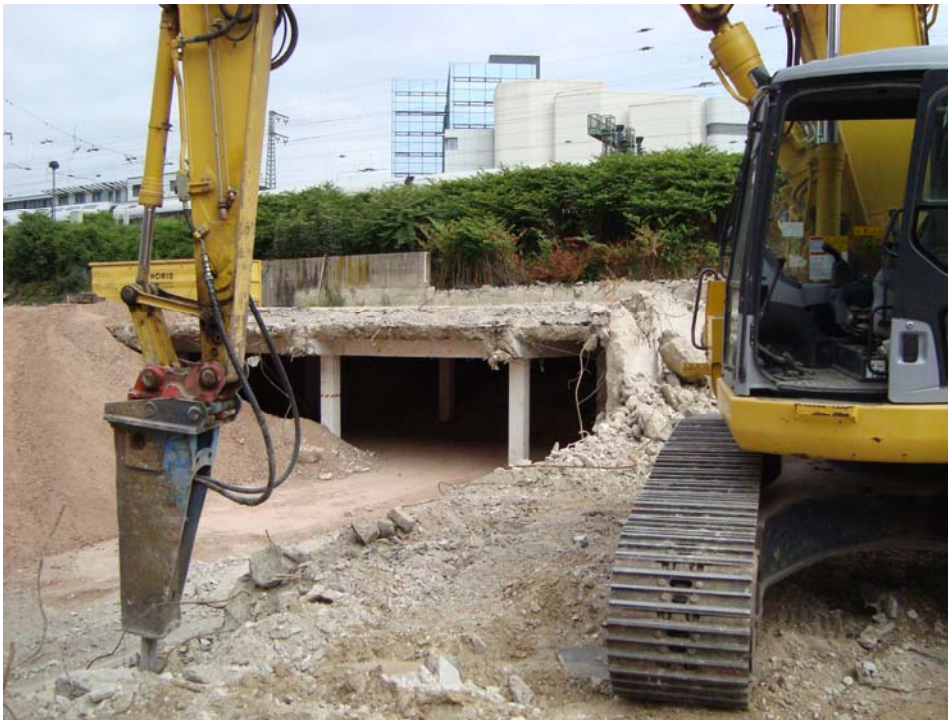
Bild 10: Kellerräume mit Verfüllmaterial

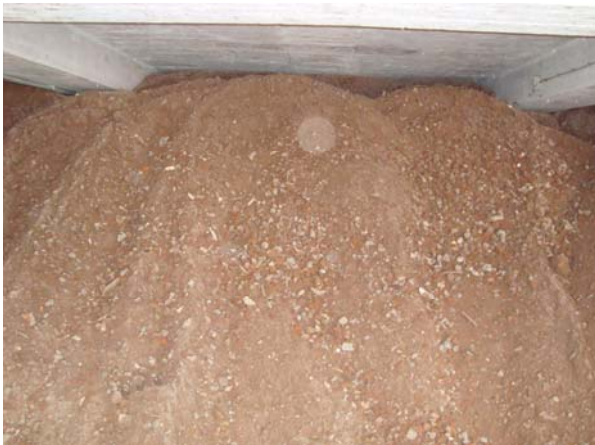
Bild 11: verfüllte Kellerräume

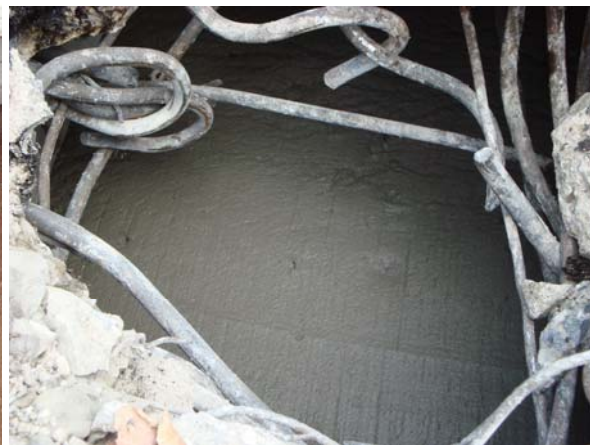
Bild 12: Ausbetoniert Hohlräume

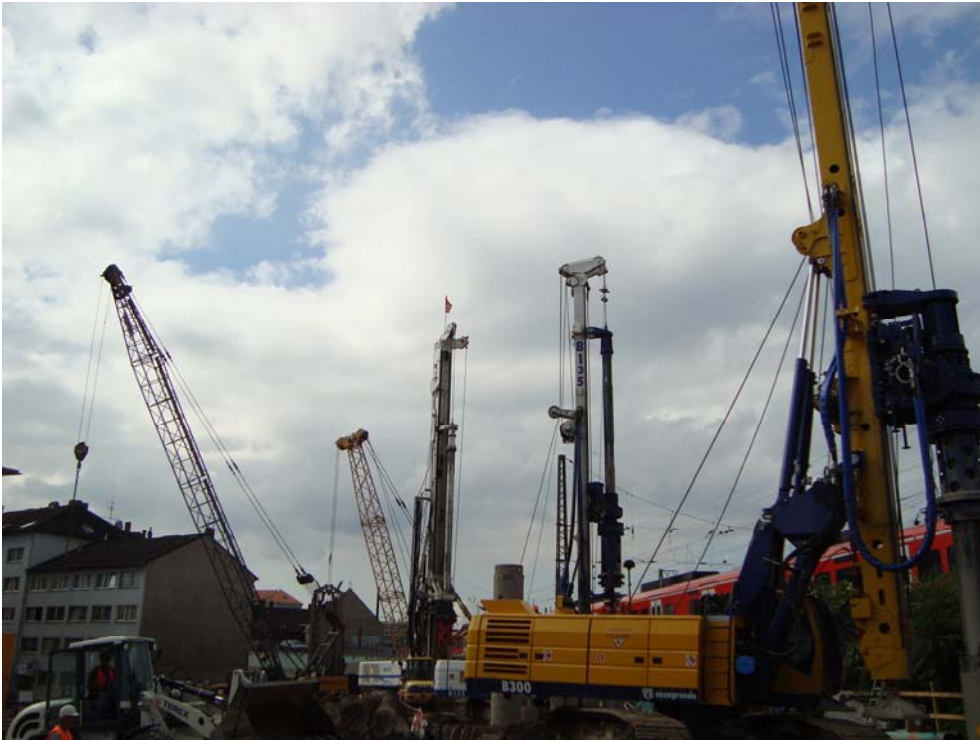
Bild 13: Bohrfahlherstellung

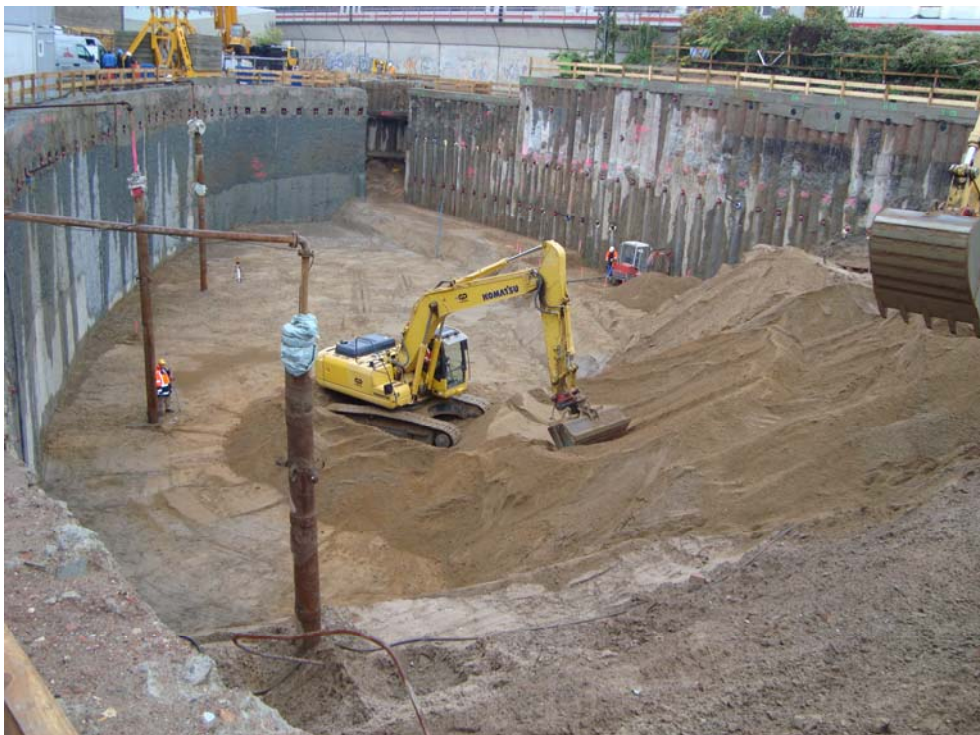
Bild 14: ausgehobene Baugrube
