# Straßengründung in extrem schwierigen Baugrundverhältnissen

Werner Brieke

## 1 Bauaufgabe

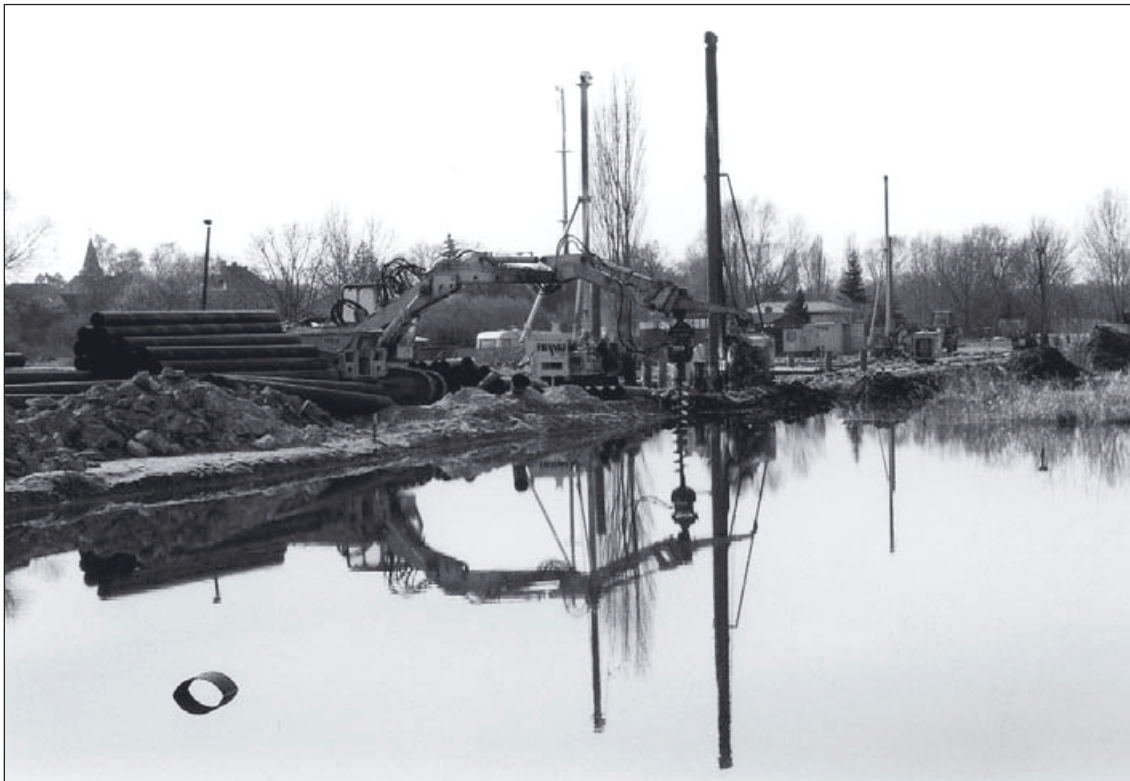
Bild 8: Überflutetes Gelände im Trassenbereich

Nach intensiven Beratungen aller Beteiligten und unter Abwägung der technischen und wirtschaftlichen Aspekte entschied sich der Bauherr schließlich für eine Gründung mit ausbetonierten Stahlrohrpfählen. Mit ein ausschlaggebender Vorteil dieses Systems war das niedrige Gerätegewicht von nur ca. 10 to und den daraus folgenden günstigen Konsequenzen für die Arbeitsebene. Die Herstellung eines Stahlrohrpfahls zeigt Bild 7. Bei diesem System muss nicht das komplette Rohr in einem Zuge aufgenommen und eingebracht werden, sondern der Pfahl wird aus einzelnen, nacheinander eingerammten Rohrschüssen zusammengesetzt. Untereinander werden die Rohrschüsse verschweißt. In den Bildern 8 und 9 ist die Baustellensituation und die Pfahlherstellung vor Ort dargestellt.

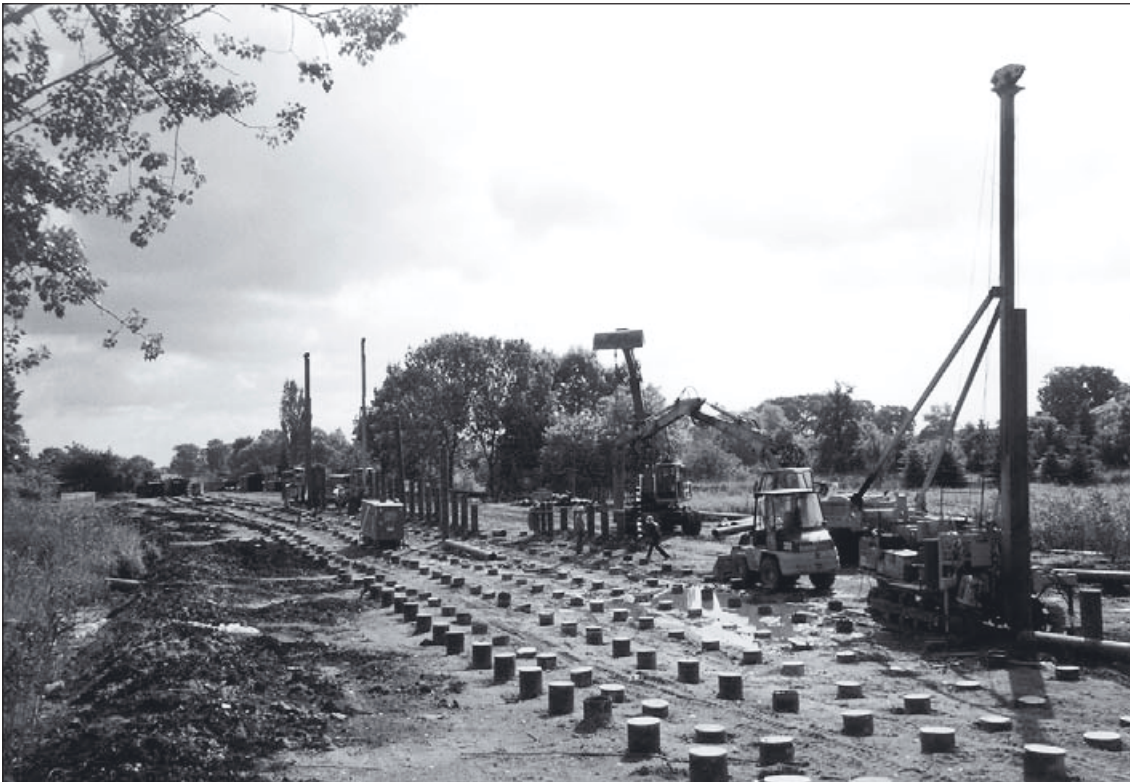
Bild 9: Pfahlherstellung auf der Baustelle

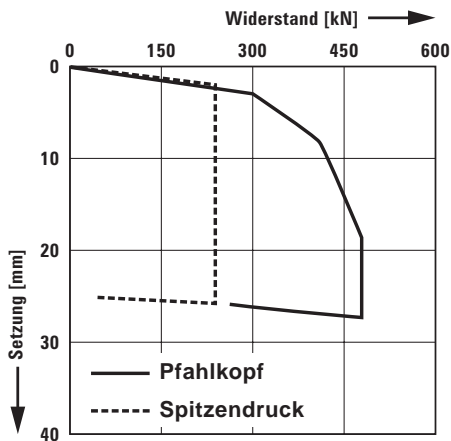
Probepfahl	P 3
Rammtiefe	19,5 m
$Q_{max.}$	= 440 kN
$Q_{Schaft}$	= 285 kN
$Q_{Spitze}$	= 155 kN
$S_{max.}$	= 25,8 mm

Probepfahl	P 2
Rammtiefe	17,5 m
CASE - Auswertung:	
$Q_{max.}$	= 350 ÷ 410 kN

Alle Säulen-  
durchmesser: 324 mm

Bild 12: Dynamische Probelastungen P 1, P 2, P 3

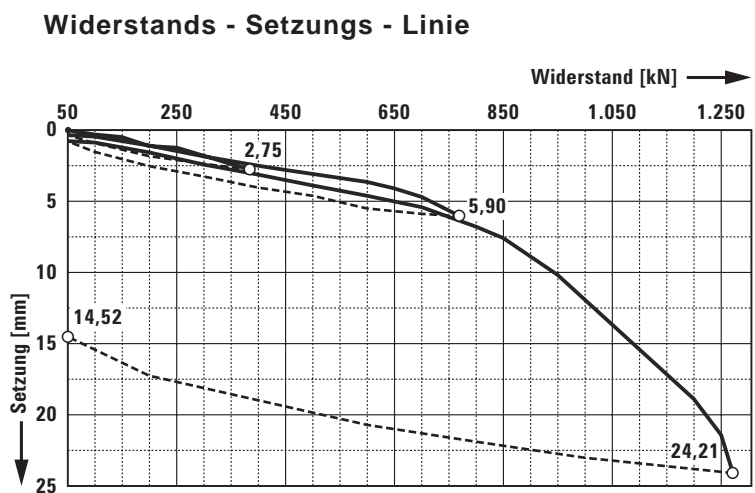
Technische Daten	
Probepfahl	P5
Durchmesser	324 mm
Freifallbärgewicht	12 kN
Rammtiefe	23,5 m
Beton	B 25

Bild 13: Statische Probelastung P 5

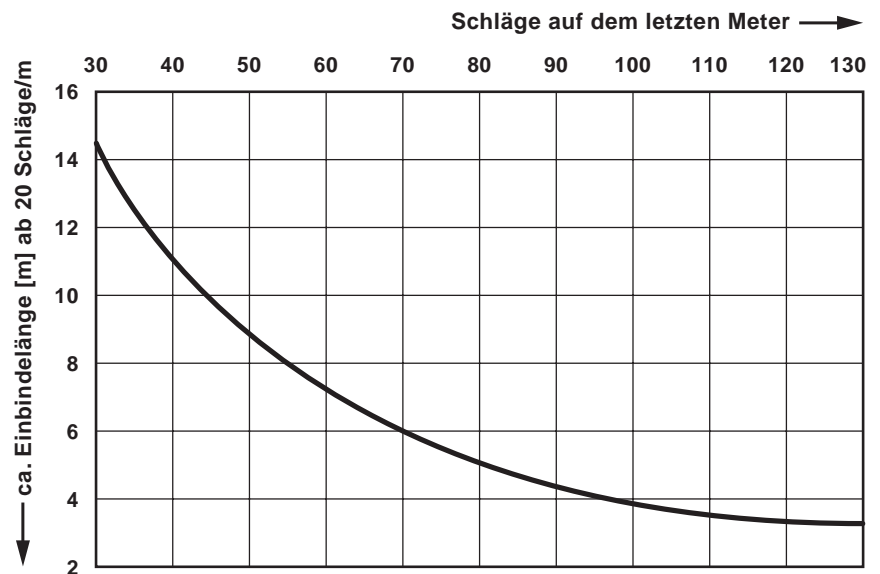
Schläge auf letztem Meter	Schläge im Sand (ab 20 Schläge/m)
30	355
40	327
45	315
50	305
55	296
60	287
65	280
70	273
80	261

### Kurve zur Kontrolle der Einbindelänge

Bild 15: Rammkriterien für die Pfahlherstellung ( $Q = 380$  kN)

Aus dem gewählten Raster ergaben sich für die Pfähle maximale Gebrauchslasten von 385 kN. Zur Optimierung der Pfahllängen wurden Probepfähle mit unterschiedlichen Einbindelängen in die liegenden, überwiegend nur locker gelagerten Sande hergestellt und statisch und dynamisch probebelastet. Die Rammtiefen der Probepfähle P1 bis P5 betrugen 17,5 m, 19,5 m, 20,5 m, 23,5 m und 25,5 m. Die Ergebnisse der Probebelastungen sind in den Bildern 11 bis 14 dargestellt. Die Versuche bestätigten die größtenteils nur lockere Lagerung der Sande, so dass für die Pfähle mit den geringeren Rammtiefen (P1, P2, P3) keine ausreichenden Pfahlwiderstände nachgewiesen werden konnten. Lediglich die tiefer gerammten Pfähle P4 und P5 erreichten mitteldicht gelagerte Sandschichten, was sich in höheren Einrammwiderständen widerspiegelte. Hierfür konnten die erforderlichen Gebrauchslasten mit deutlich mehr als zweifacher Sicherheit nachgewiesen werden. Mit Hilfe der Probebelastungsergebnisse konnten für die Bauwerkspfähle individuelle Herstellkriterien aufgestellt werden, wobei sowohl die Anzahl der Rammschläge auf dem letzten Rammmeter (Kriterium für den Spitzendruck) als auch die Summe aller Rammschläge im Sand (Kriterium für die Mantelreibung) bei der erforderlichen Einbindelänge jedes einzelnen Pfahls in die Tragschicht berücksichtigt wurden. Die detaillierten Rammkriterien sind in Bild 15 dargestellt.

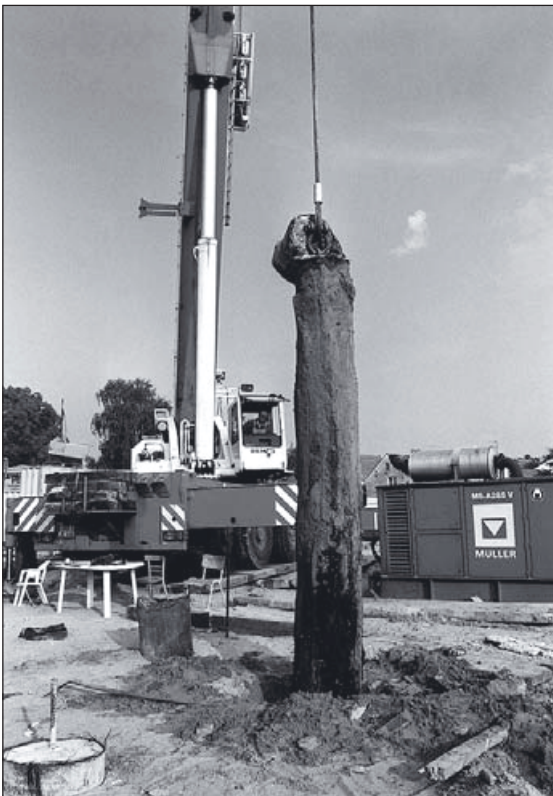
Bild 16/17: Freigelegte ORS mit Geotextilhülle

Zum Ende der Baumaßnahme wurden von der Fa. FRANKI außerhalb der Trasse Versuche mit Ortbetonrüttelsäulen durchgeführt, die zur Stabilisierung des Frischbetons mit einer Geotextilumhüllung hergestellt wurden. Ziel der Versuche war, die grundsätzliche Machbarkeit solcher Säulen in den vorliegenden Baugrundverhältnissen nachzuweisen. Das Problem der Arbeitsebene wurde dadurch umgangen, dass die Säulen von einem gut tragfähigen Standort freireitend hergestellt wurden. Die Mächtigkeit der organischen Weichschicht betrug im Versuchsfeld ca. 5 m. Für die Säulenherstellung wurde ein Vortreibrohr mit einem Durchmesser von 0,42 m verwendet, das am unteren Ende halbkugelförmig ausgebildet war. Über das Vortreibrohr wurde ein Schlauch aus Geotextilgewebe (Durchmesser ca. 0,50 m) gezogen und die gesamte Einheit mit einem Aufsatzrüttler bis in die liegende Sandschicht abgeteuft. Anschließend wurde Beton eingepumpt und das Vortreibrohr wieder gezogen. Anders als bei geotextilumhüllten Sandsäulen, bei denen die Hülle die Stabilisierung des Säulenmaterials dauerhaft gewährleisten muss, ist diese Funktion bei Ortbetonrüttelsäulen nur über einen kurzen Zeitraum bis zum Erhärten des Betons erforderlich. Freigelegte ORS mit Geotextilhülle zeigen die Bilder 16 und 17. Die Versuche brachten den Nachweis, dass mit dem gewählten Verfahren die Geotextilhülle sicher bis in die liegende Sandschicht niedergebracht werden konnte und die Umhüllung die erforderliche Stabilisierung der Frischbetonsäule in der Weichschicht gewährleistete.
